Restaurierbericht

Objekt | Ortskapelle Gneixendorf
„Zum Heiligsten Herzen Jesu“, 3500 Krens

Stand | 24.10.2023

Auftraggeber | Stadt Krens

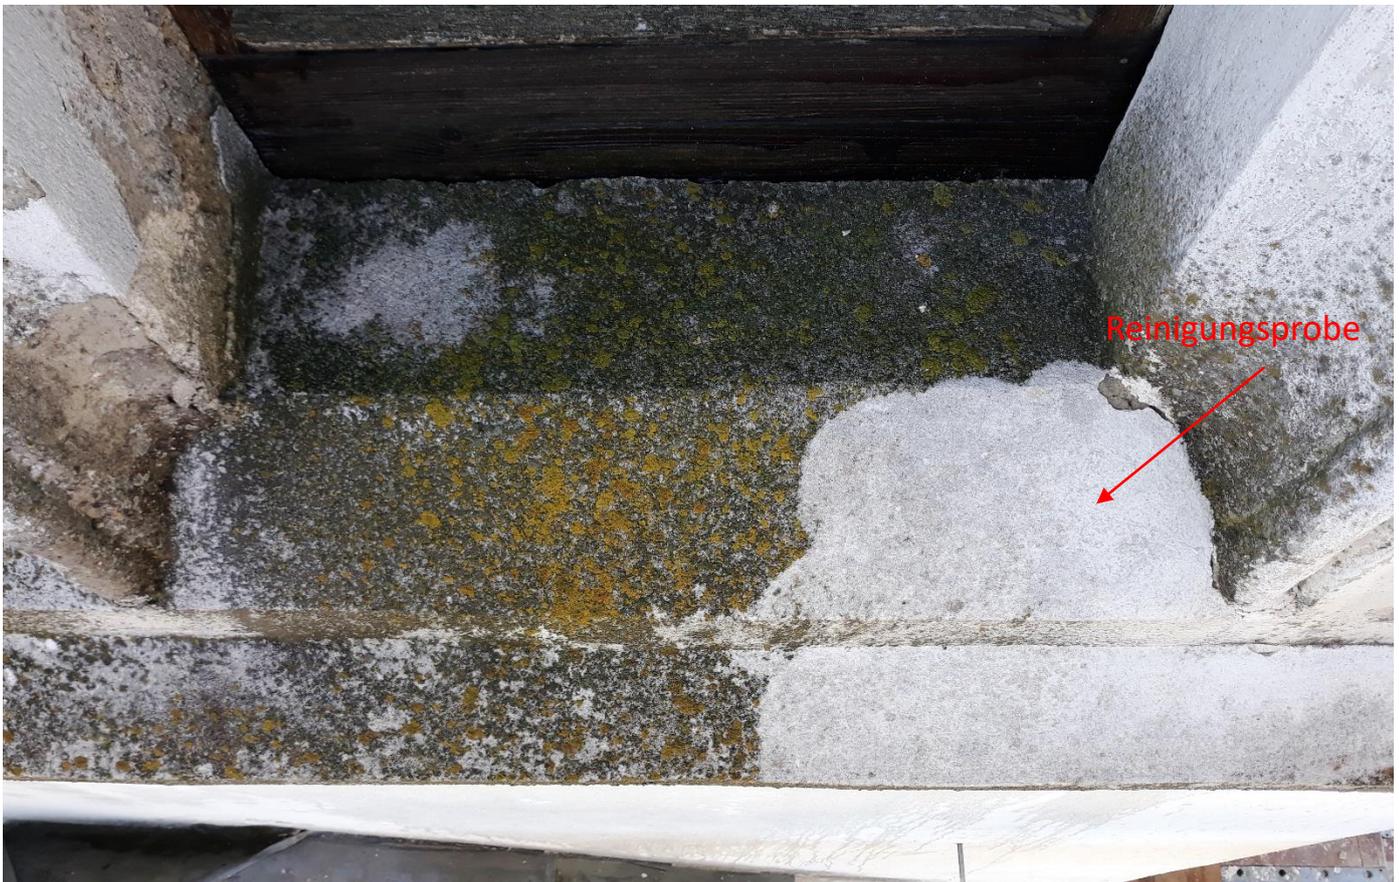
Abb. 01: Starker biogener Bewuchs an den Sohlbankflächen der Schallfenster, rechts eine Reinigungsprobe

- Abschlagen der durchfeuchteten und versalzenen Putzsubstanz im Sockelbereich der Turmfassade.
- Fassadenflächen mit biogenem Bewuchs wurden satt mit Biozid eingestrichen (KEIM Antimoos).

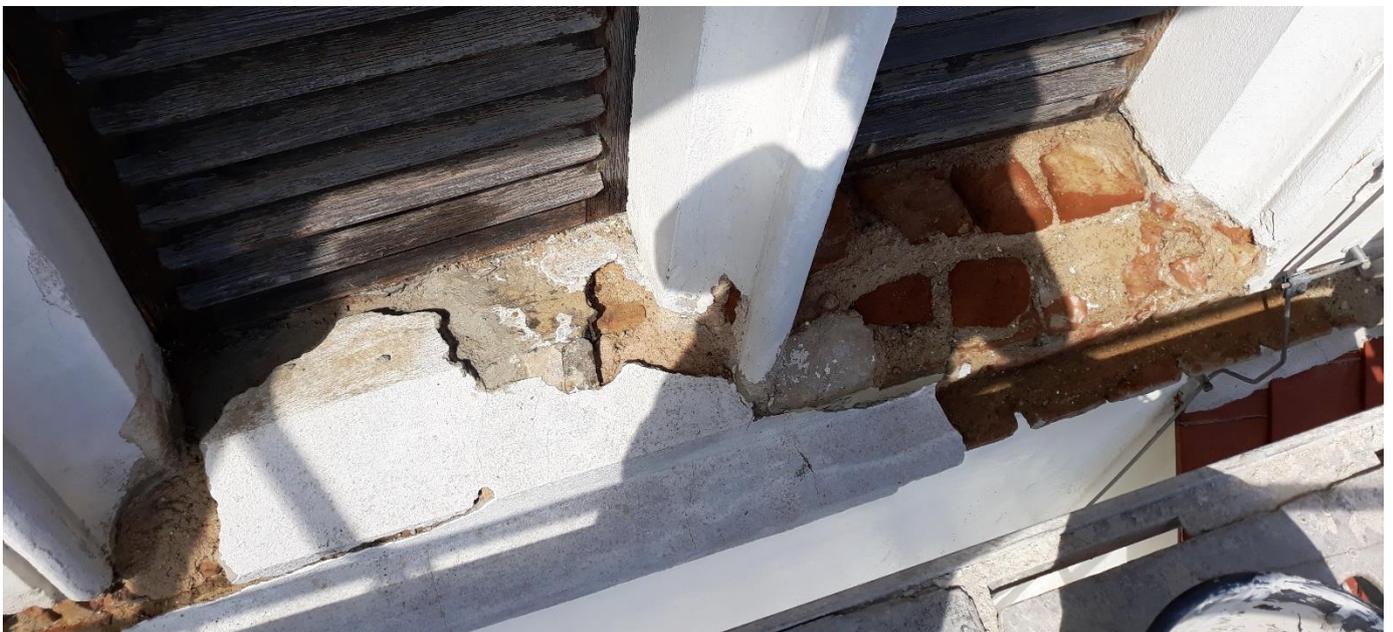
Abb. 02: Massive Putz- und Mauerwerksschäden an den Sohlbankflächen der Schallfenster

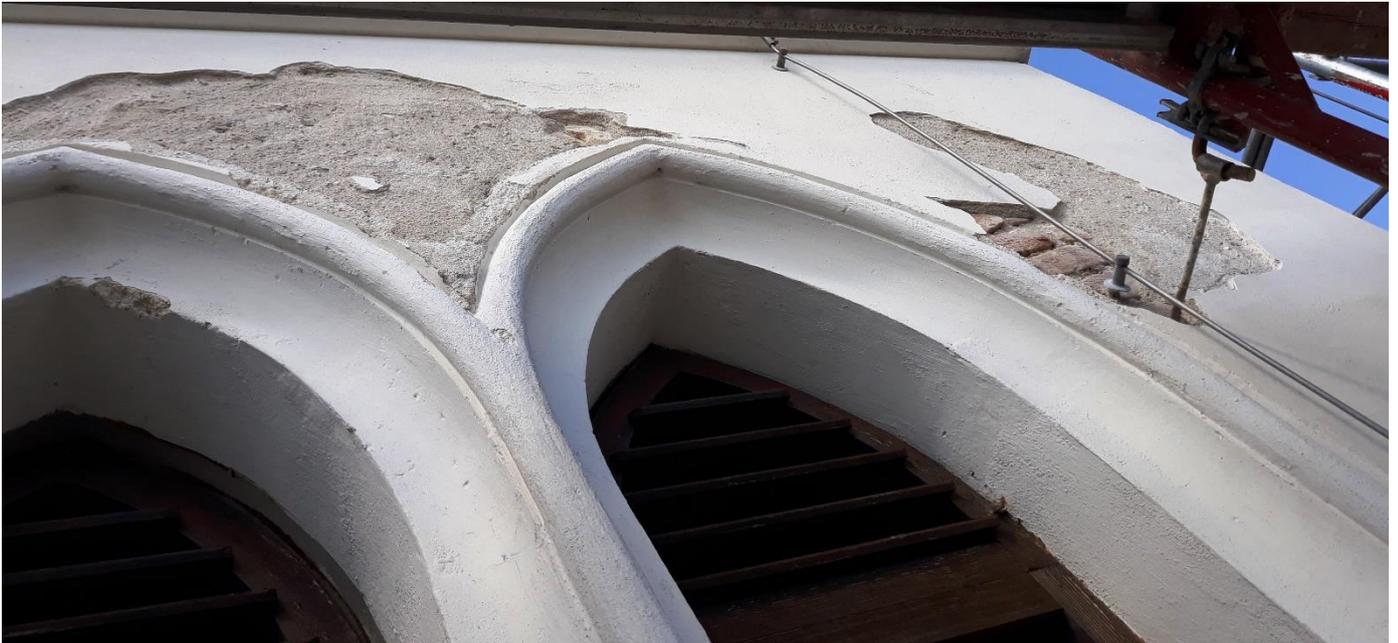
Abb. 03: Putzschäden am obersten Turmgeschoss

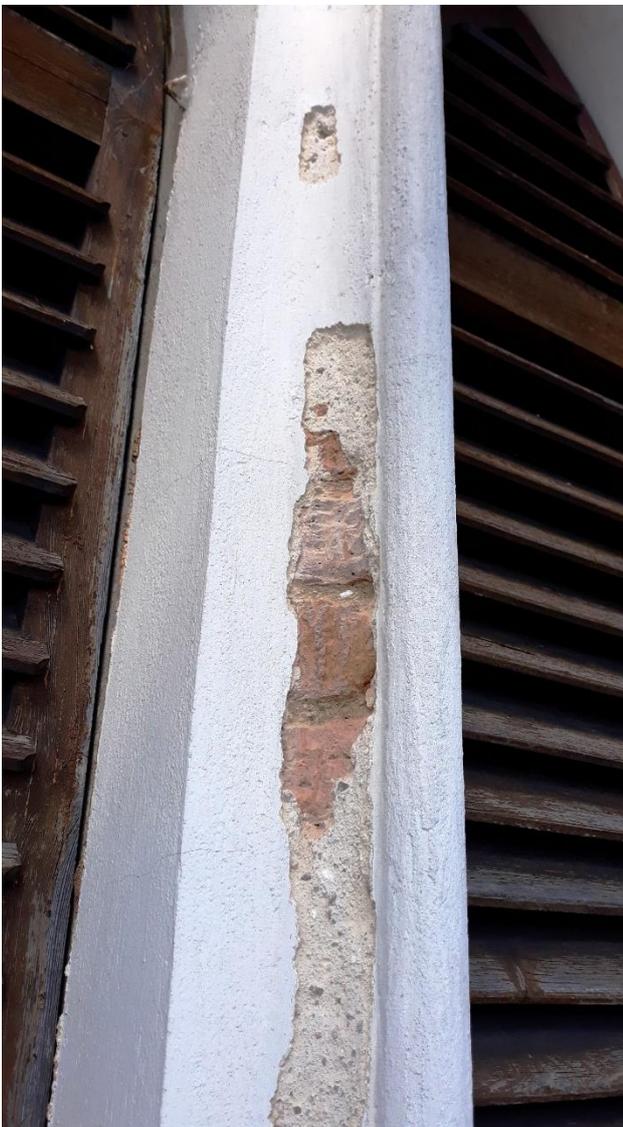
Abb. 04: Putzschäden am obersten Turmgeschoss

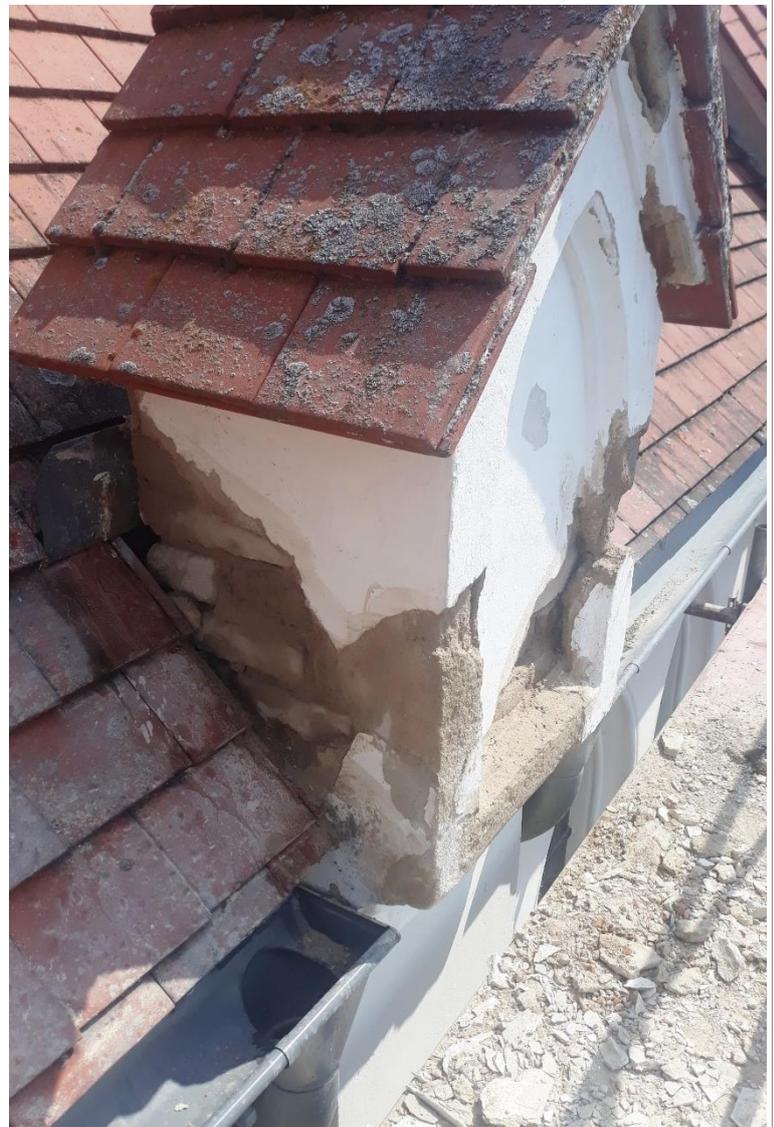
Abb. 05: massive Putz- und Mauerwerksschäden an den Dachhäuschen am Langhaus

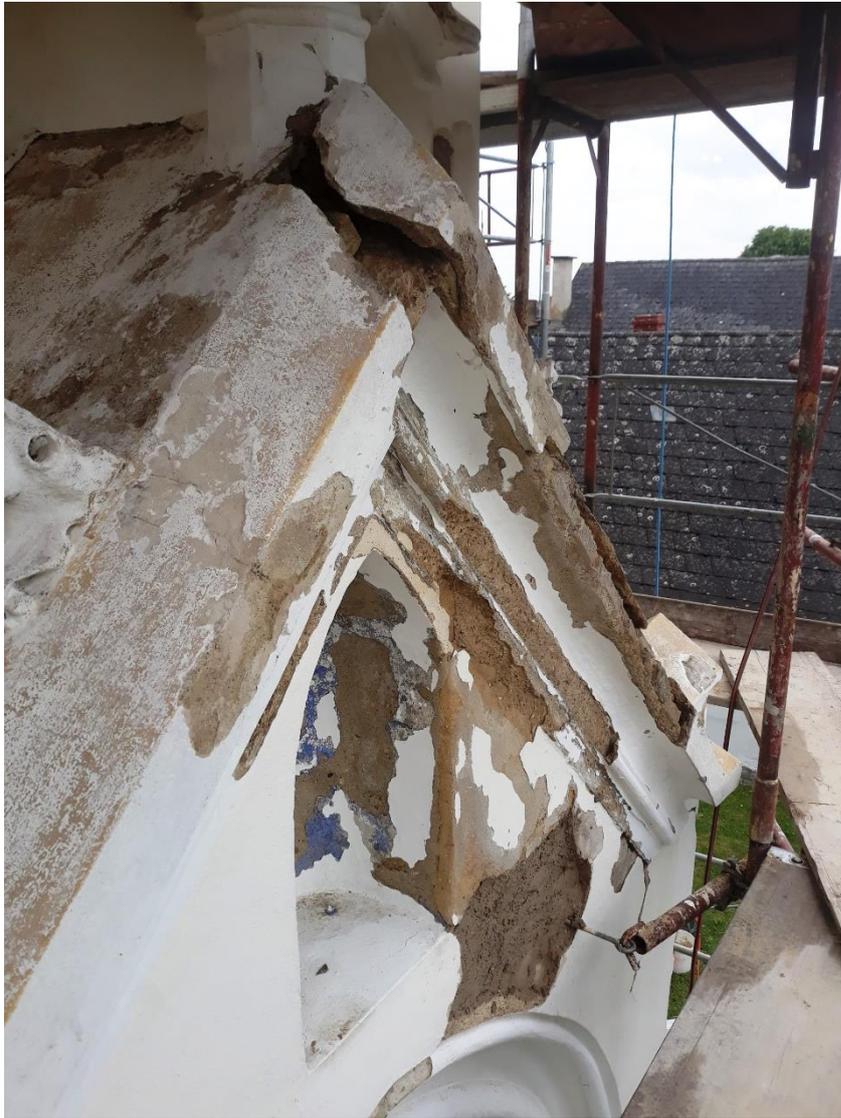
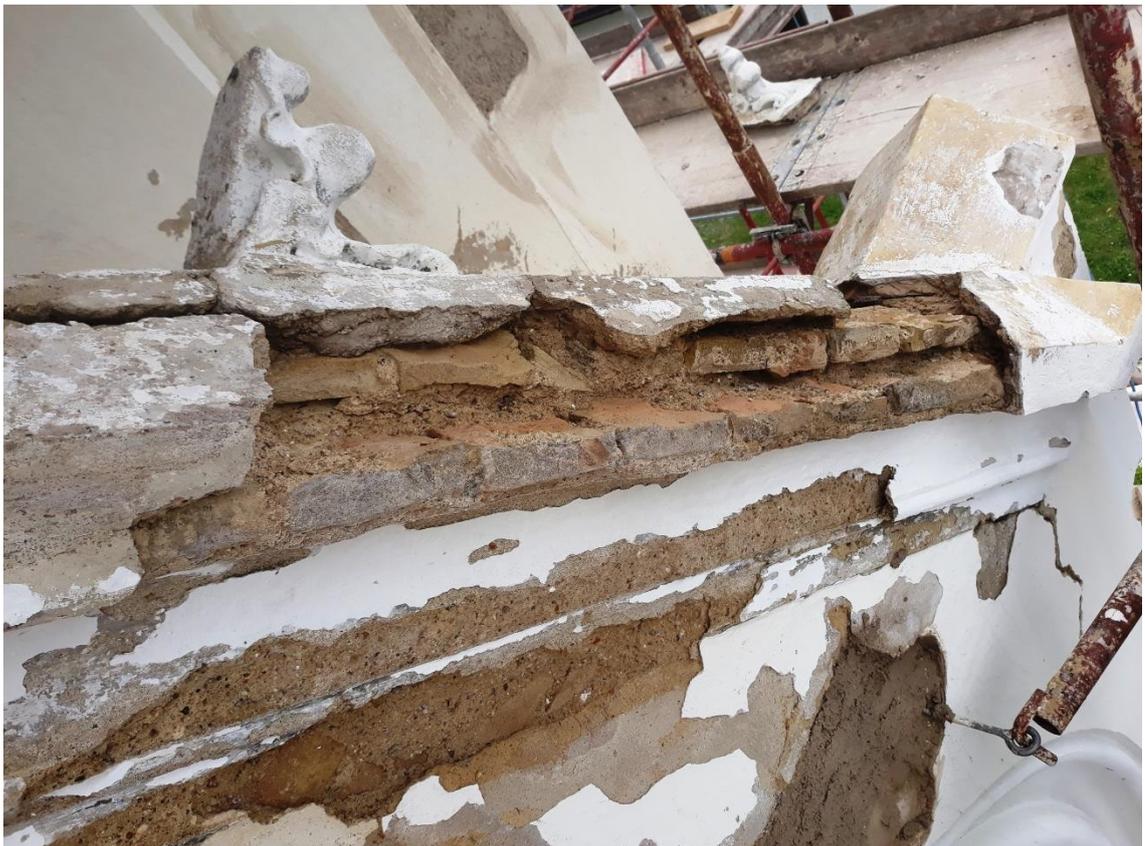
Abb. 06, 07: Massive Putz- und Mauerwerksschäden am Giebel über der Portalvorhalle

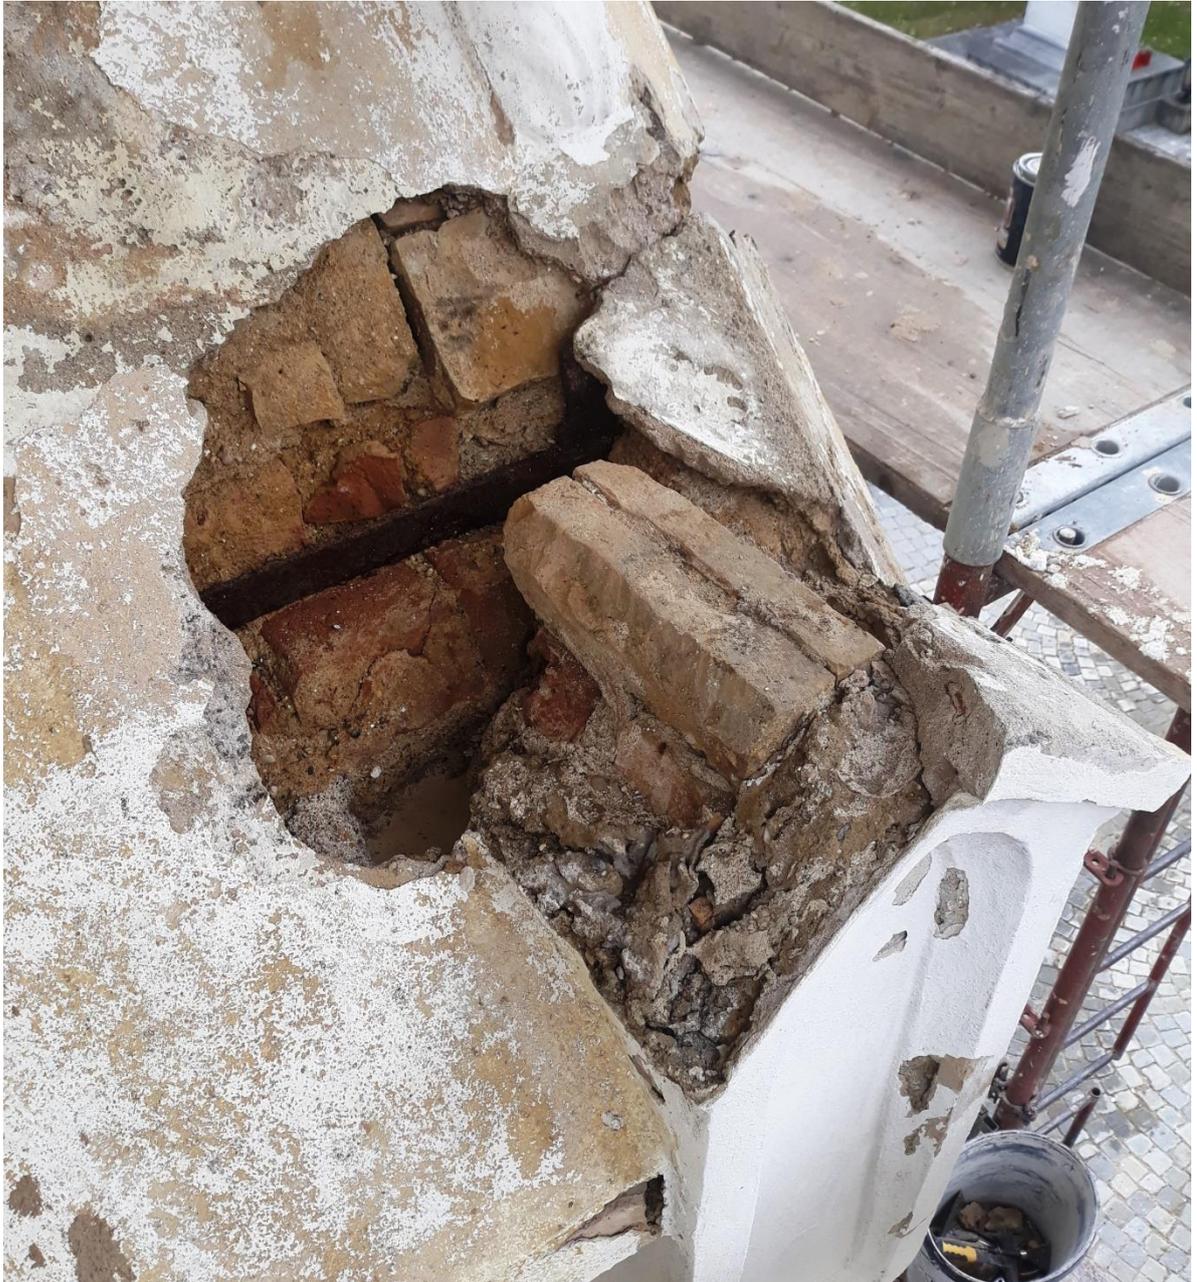
Abb. 08: Massive Putz- und Mauerwerksschäden am Giebel über der Portalvorhalle

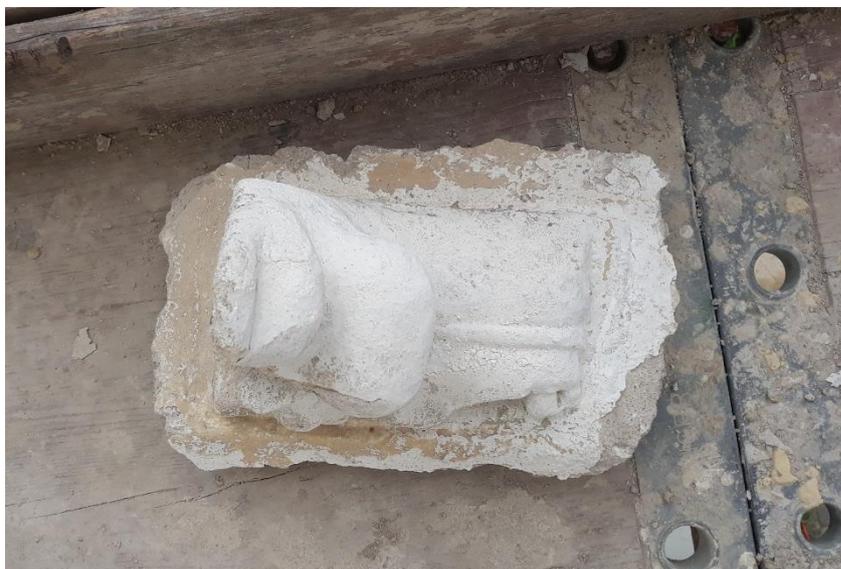
Abb. 09: Zwei Krabben waren lose und mussten abgenommen und neu versetzt werden

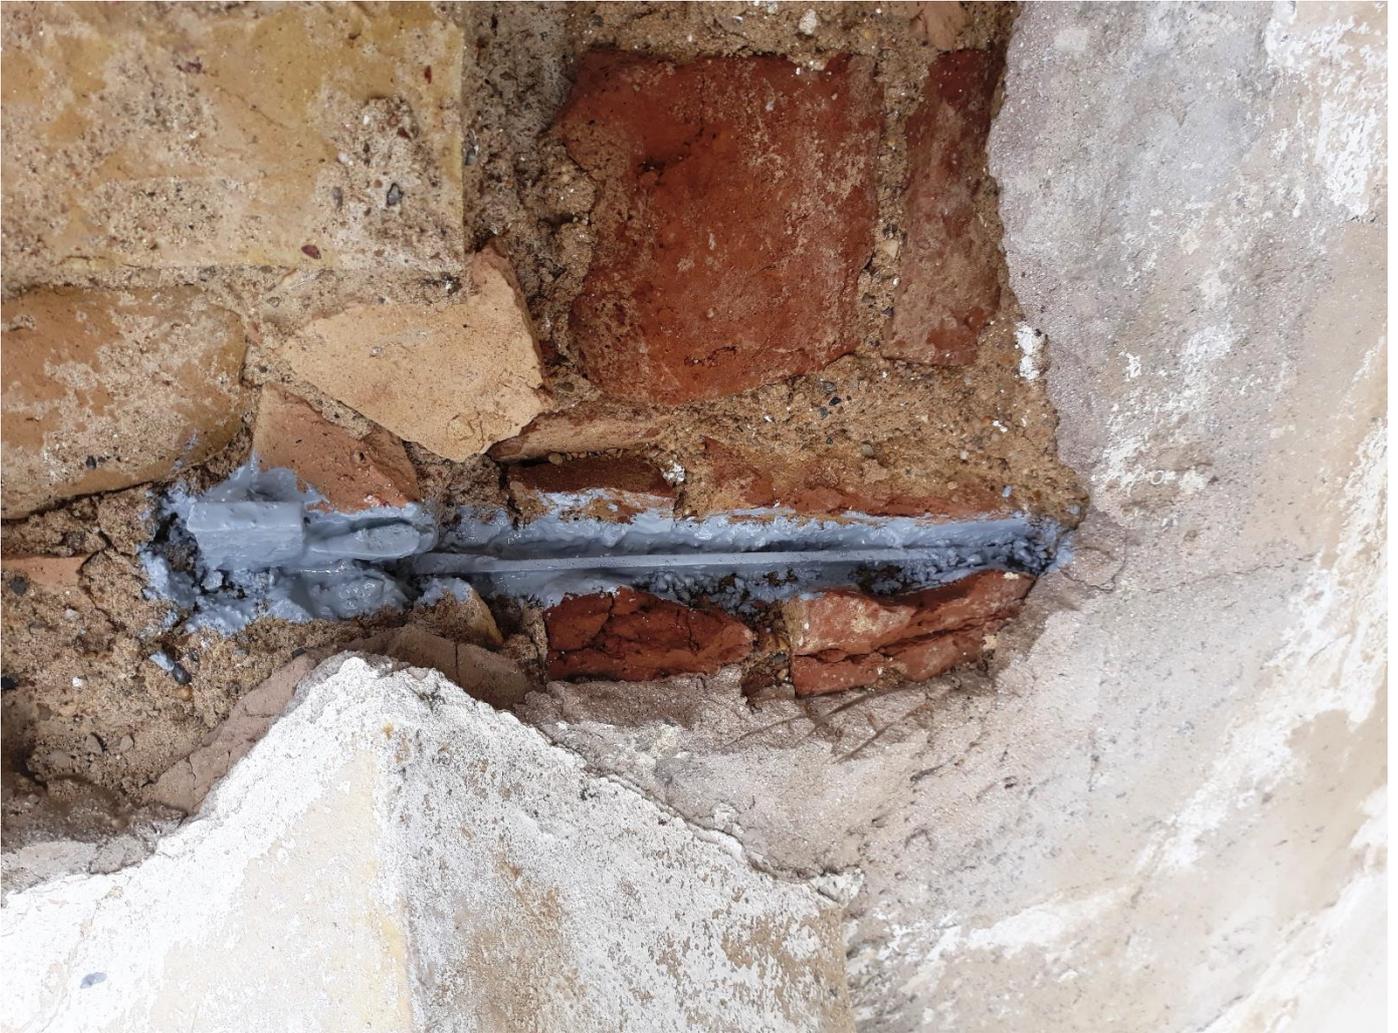
Abb. 10: Eisenanker wurden freigestellt und rostschutzbehandelt

- Rostende Anker und Ankerstangen wurden freigestellt und rostschutzbehandelt.
- Die Kunstharzbeschichtung an den horizontalen Putzflächen wurde mit dem Heißluftfön erweicht und abgeschabt.

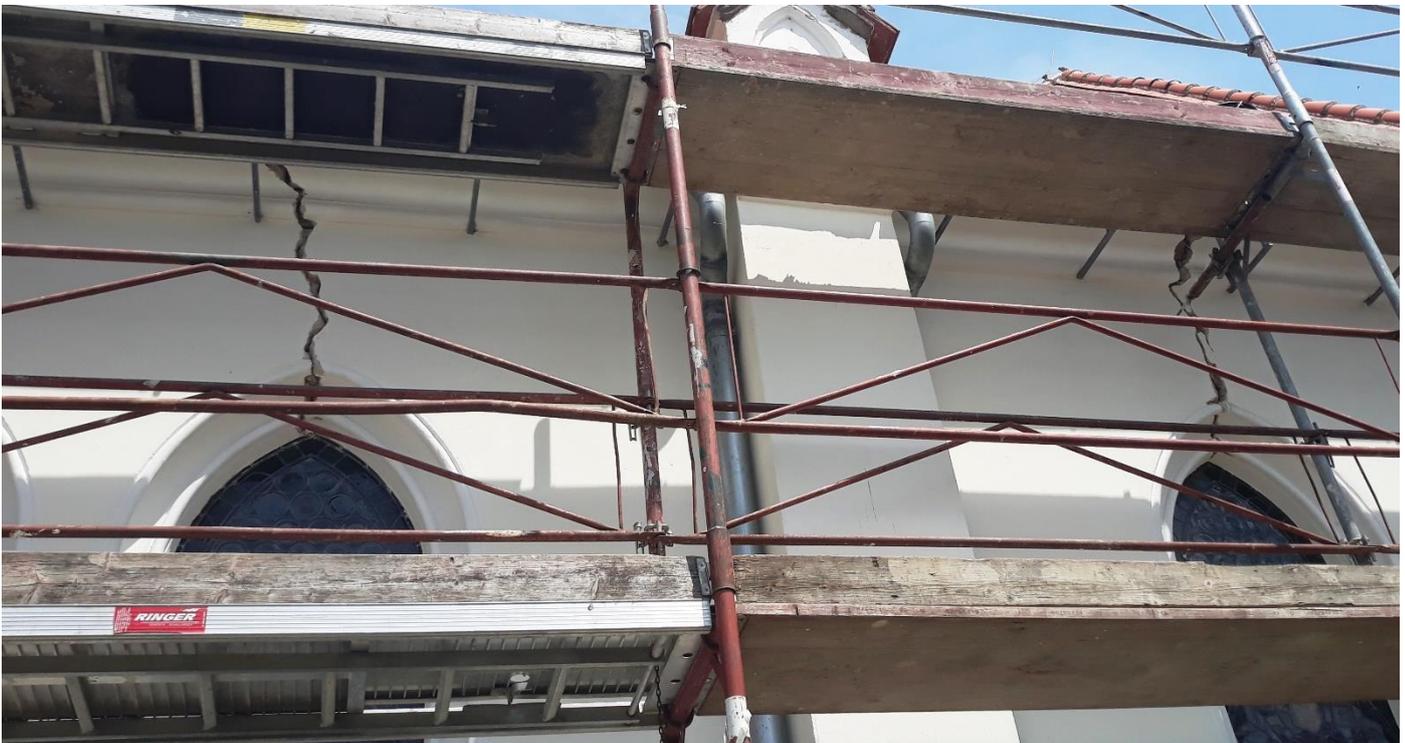
Abb. 11: statische Risse (hier an der Südseite des Langhauses) wurden geöffnet, loses Material ausgekratzt und die Risse anschließend vom Rissgrund aus kraftschlüssig mit Mörtel verfüllt.

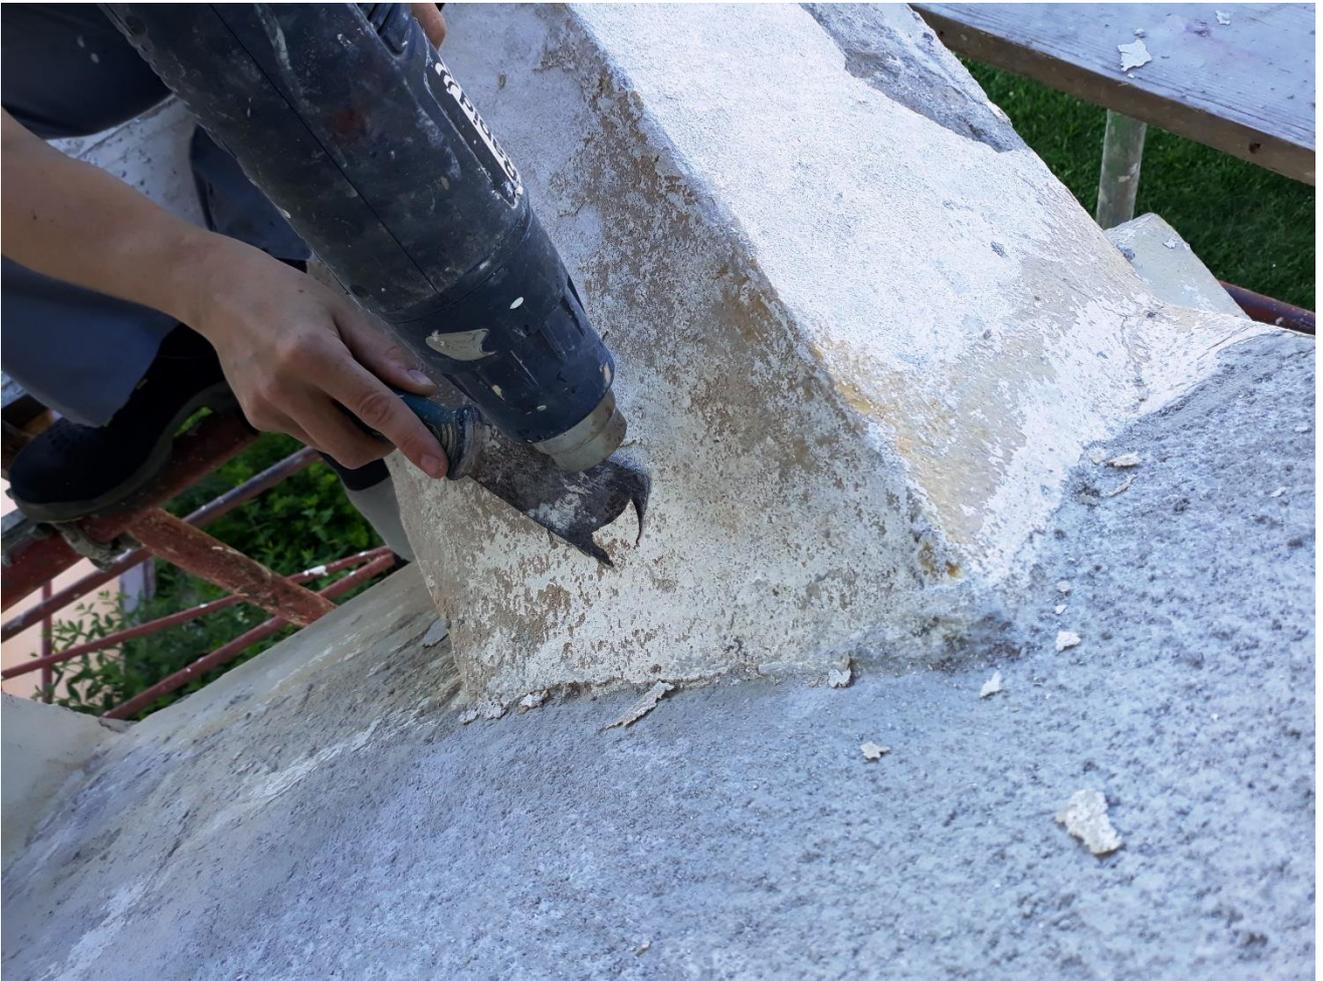
Abb. 12 : die rissige und schollende Kunstharzbeschichtung an den horizontalen Putzflächen wurde mit dem Heißluftfön erweicht und abgeschabt

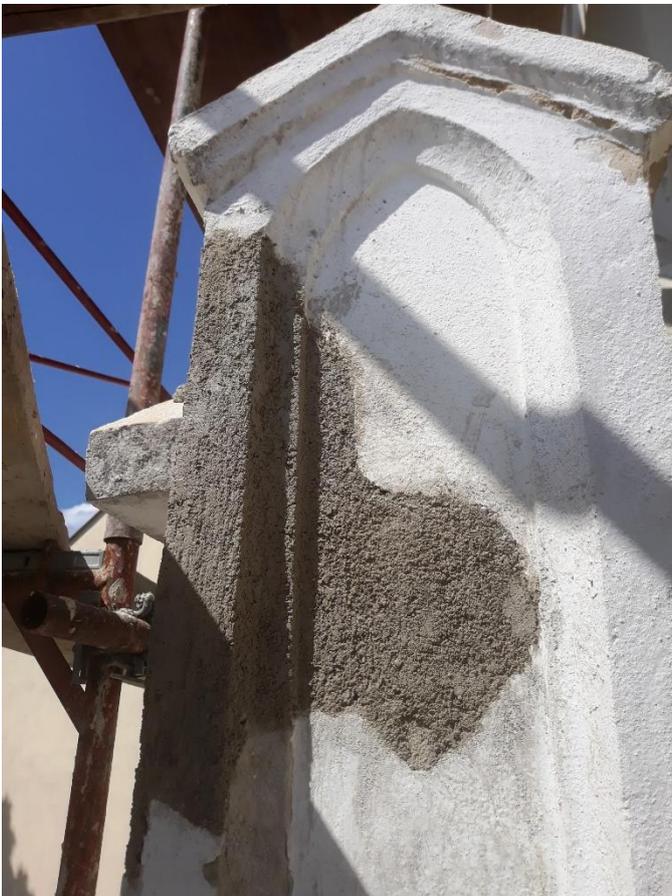
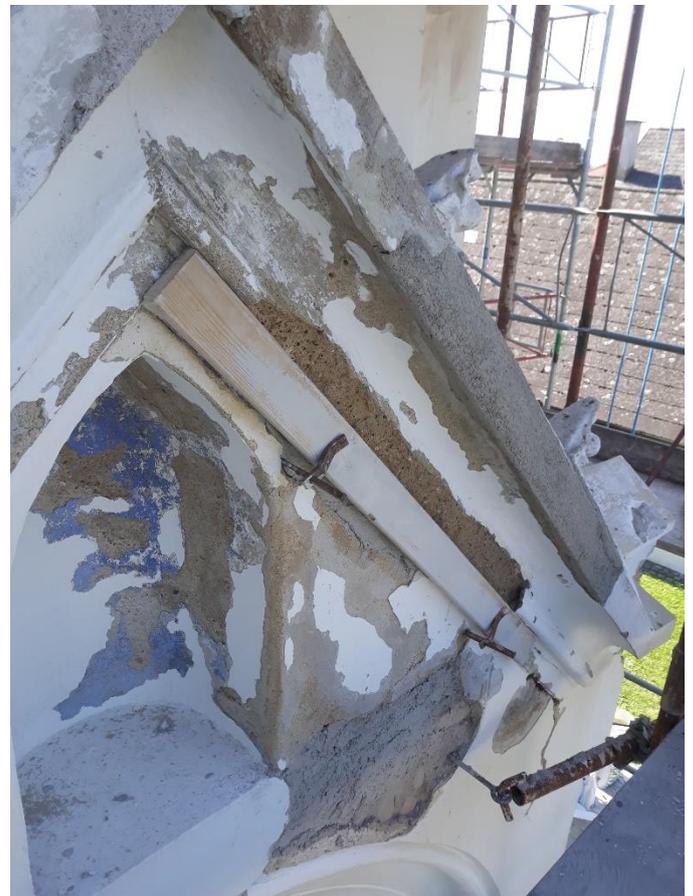
Abb. 13, 14: Grobputzergänzungen, fehlende Gesimseteile wurden neu gezogen

- Instandsetzung des Ziegelmauerwerks mit NF-Ziegel (Altmaterial) und Mauermörtel auf NHL – Kalkbasis.
- Grobverputz der Putzfehlstellen mit BAUMIT NHL-Handputz.

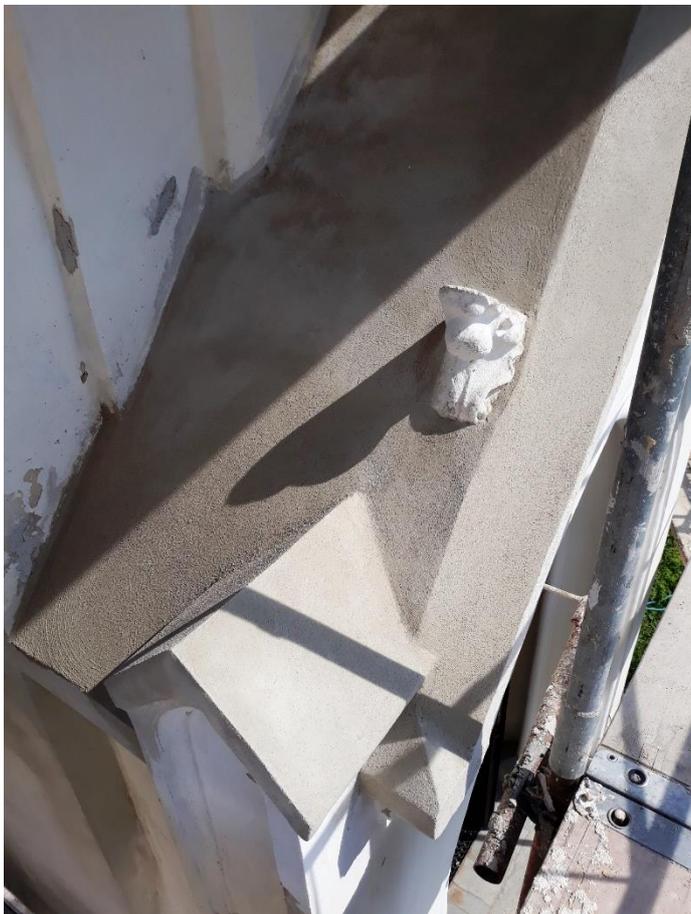
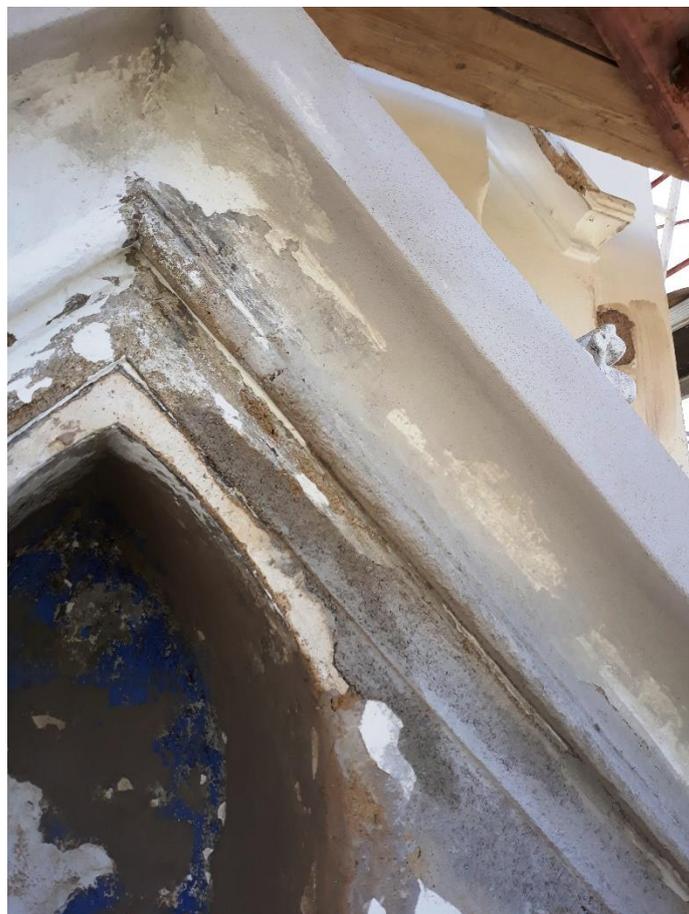
Abb. 15, 16: Feinputzergänzungen

- Feinverputz der Putzfehlstellen mit BAUMIT NHL-Feinputz 0,6 mm.
- Ätzen der Neuputzflächen (KEIM Ätzflüssigkeit).
- zweimaliges Grundieren der Fassade mit KEIM Unikristalat mit Schlämmzusatz, in hellem Beigeton.

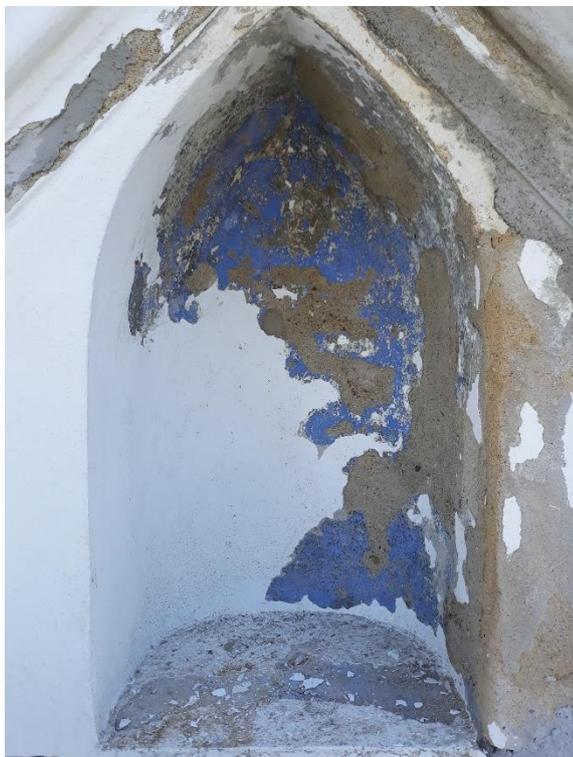
Abb. 17: Freilegen des blauen bauzeitlichen Anstriches in der Nische über der Portalvorhalle

- Zweimaliges Streichen der Fassade mit KEIM Unikristalat, abgetönt in hellem Beigeton entsprechend der befundeten bauzeitlichen Färbelung (Abb. 18). Die Nische an der Westseite des Turmes wurde auf die bauzeitliche blaue Färbelungsebene freigelegt (Abb. 17) und die Fehlstellen mit blau abgetönter Kalkfarbe ergänzt.

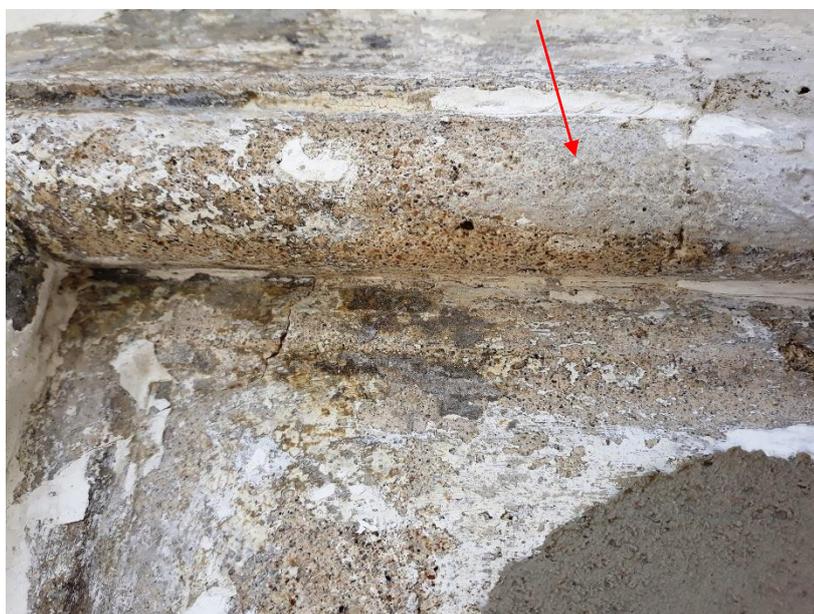
Abb. 18: Sondage des hell beigen bauzeitlichen Kalkanstriches an den Fassadenflächen.

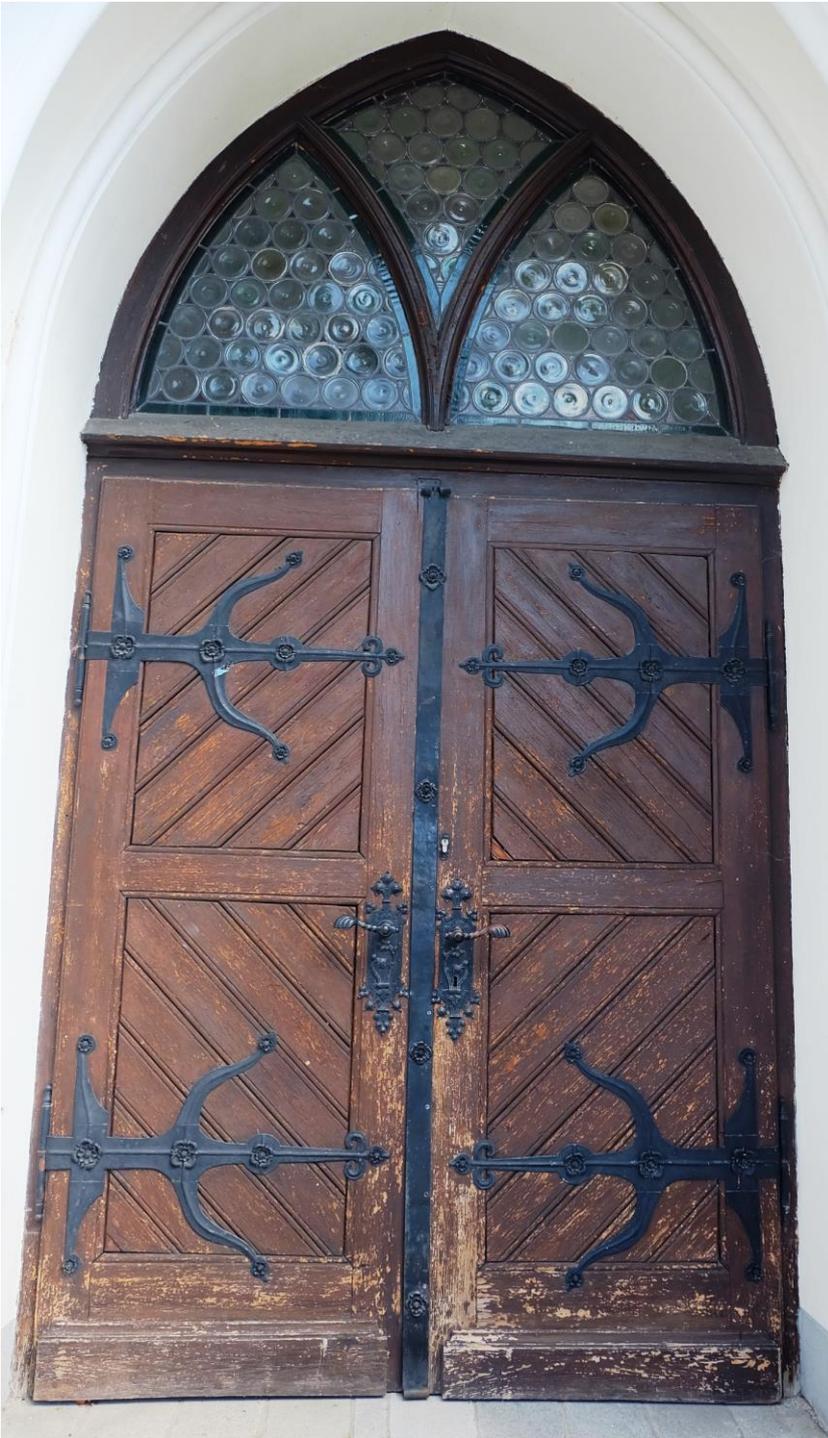
Die doppelflügelige Holztüre des Eingangsportales wies einen stark schollenden Anstrich sowie partielle Holzausbrüche auf. Der Lack der Beschläge platzte partiell ab.

Abb. 19: Eingangstüre mit schollenden, abplatzenden Anstrich

- Das zweiflügelige Eingangsportal wurde abgeschliffen und mit dunkelbrauner Holzlasur neu gestrichen. Die Beschläge wurden demontiert, geschliffen und schwarz lackiert.

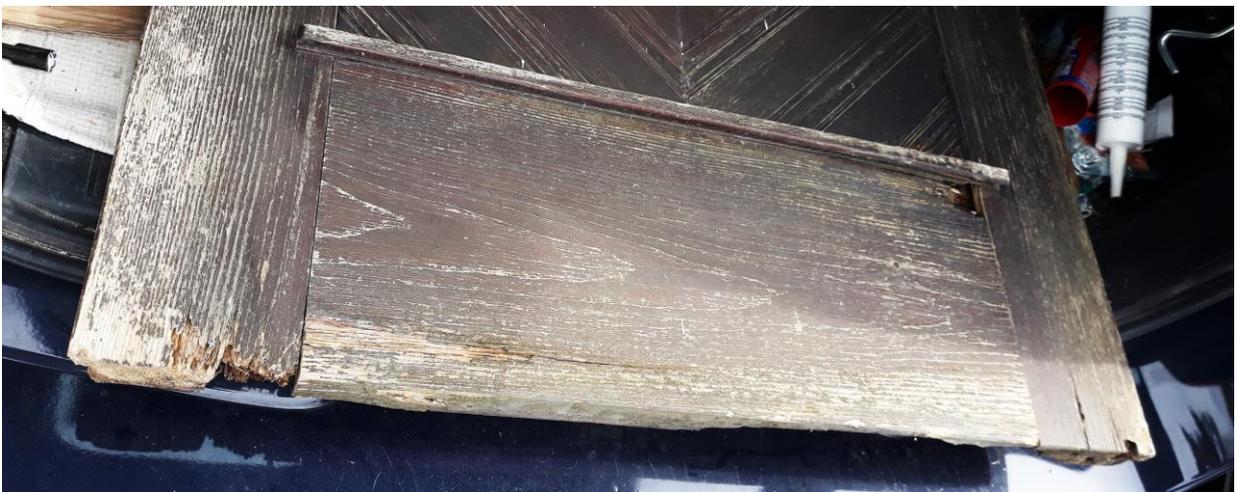
Die Holztüre zum Emporenaufgang war im unteren Bereich stark angemorscht, der Anstrich abgewittert.

Abb. 20: Starke Abmorschungen im unteren Bereich der Türe zum Emporenaufgang

- Die morschen Teile der Türe zum Emporenaufgang wurden ausgeschnitten und durch eingepasste neue Holzteile (Lärchenholz) ersetzt. Das Türblatt wurde abgeschliffen und mit dunkelbrauner Holzlasur neu gestrichen.
